RESTAURACIÓN FRENTE SITIO 1 - MUELLE ALMIRANTE STORNI

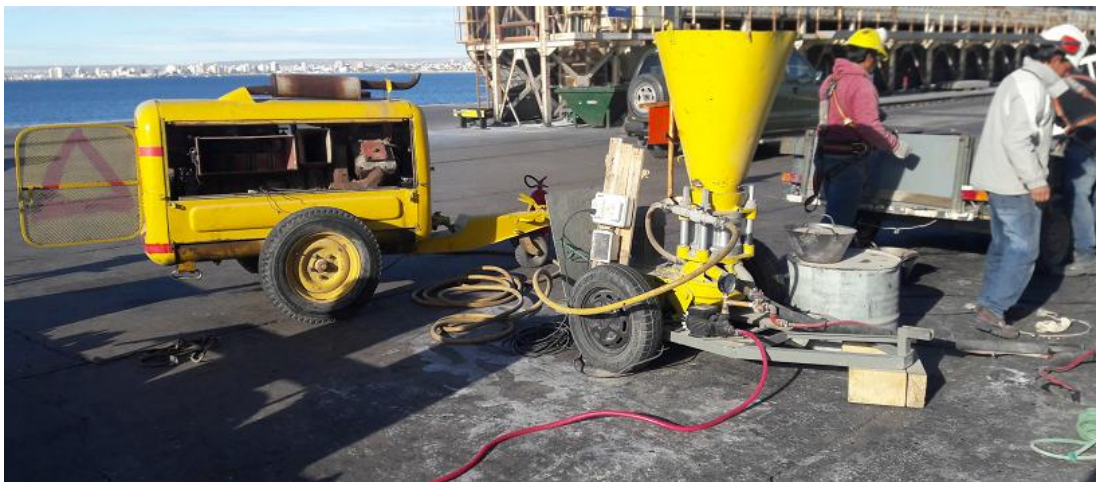
Foto 01 – Motocompresor, gunitadora y equipos menores.

Continúa la restauración de infraestructura del Sitio 1 lado Este en Muelle Almirante Storni, con 100 m² en paramento vertical de Hormigón Proyectado por Vía Seca. El mismo se realiza mediante un equipo llamado Gunita dosificando por volumen los componentes especificados arena, cemento y piedra (Mezcla seca), e incorporando agua al final del proceso mediante una boquilla para realizar la proyección (Mezcla húmeda).

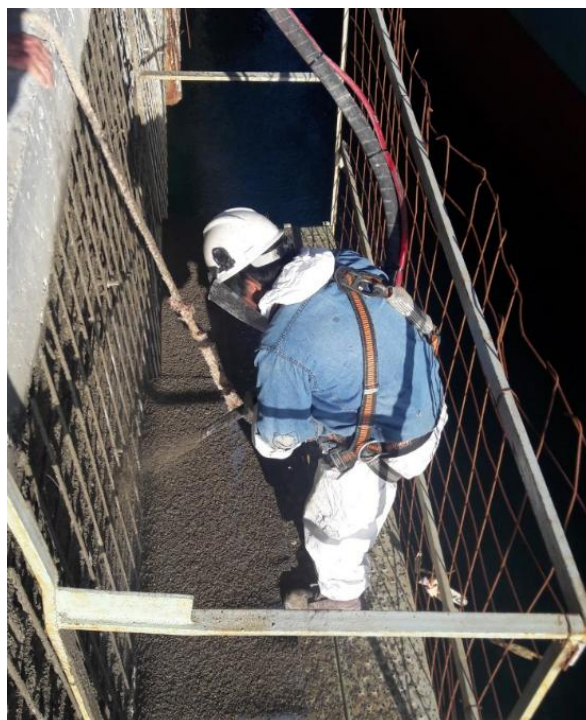
Foto 02 - Oficial proyectando hormigón.

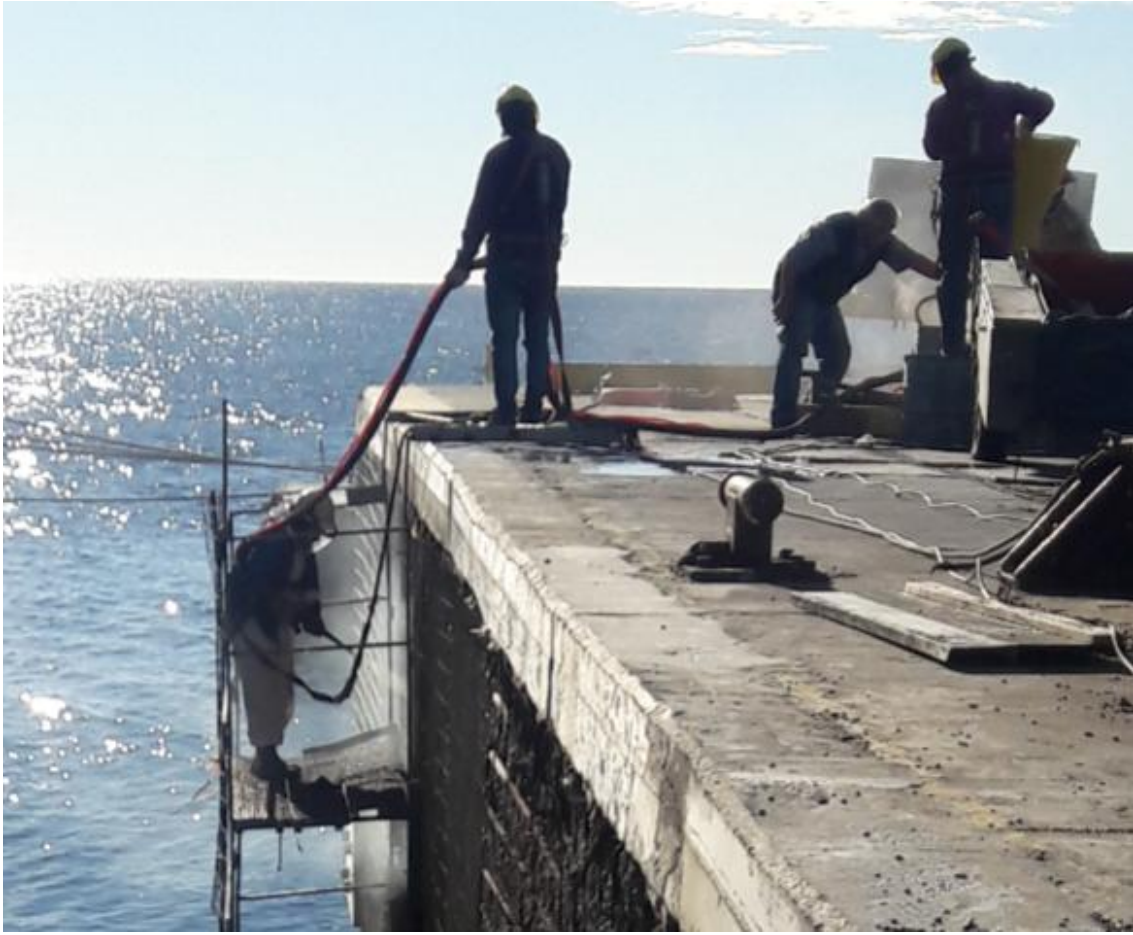
Foto 03 – Cuadrilla de trabajo conformada por un oficial y dos ayudantes.
